「サルと森との共生条件」

(共同研究報告書)

京都大学霊長類研究所人類進化モデル研究センター
東京大学愛知演習林

May. 2005

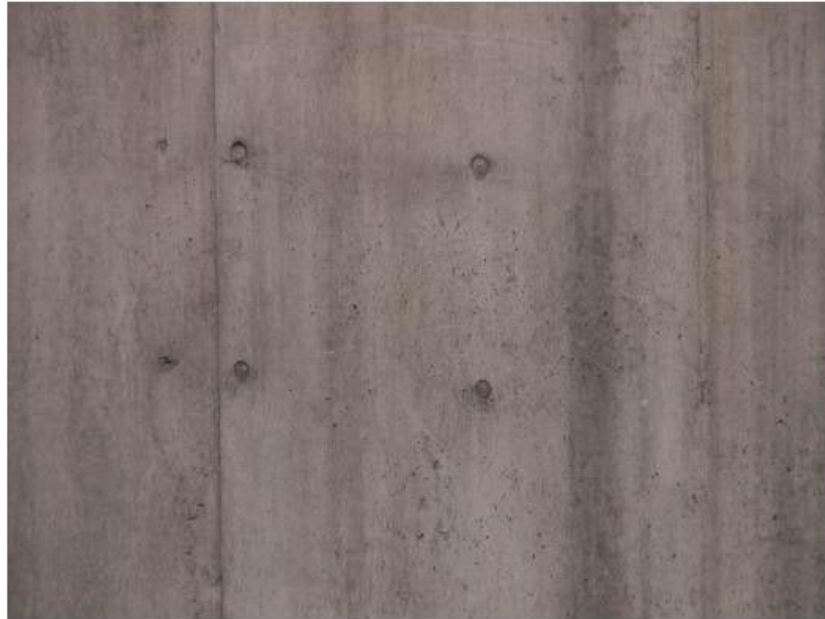
図4. 型枠支持具痕

が、時間の経過とともにモルタルが浮き上がり、埋め込み部分が剥落してその穴がサルの手がかりとなって脱走するケースが何回かあった(図4)。

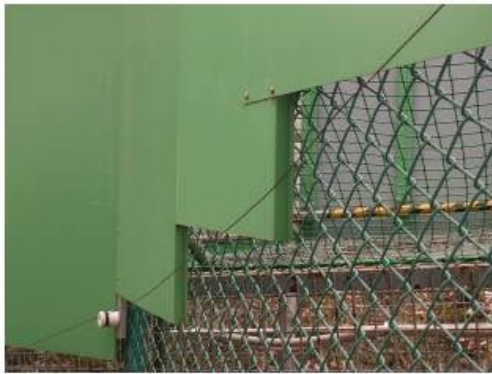
図1. パネル

前節で述べた鉄筋コンクリート製フェンスの欠点をなくし、サルにとって快適でありながら脱走を確実に防止できる新しいフェンスの開発がこの研究の中心的なテーマとなった。通風やコスト削減、表土保全、景観などを考慮して、下半分は金属ネットフェンス、上半分はパネルを用いる簡易構造とすることをまず決定したが、主としてパネルの材質や構造の検討に時間をかけた。

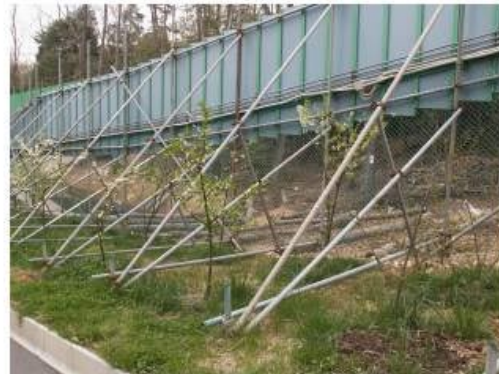
図2. 支持単管

パネル構造とするため、台風などの横風に対する強度を確保することがもっとも重要であった。風速40mを想定した強度計算を業者に依頼し、フェンスを支える斜めの補強管を角度の異なる2本にすることで解決できる見通しを持った。地中に1.5mの深さにまず短い単管を打ち込み、これにクランプで他の単管を連結して組み上げることとした(図2)。

これらは従来の鉄筋コンクリート塀に比べて10分の1以下の工費で済むこと、支持単管補強を十分にやれば風に対する強度もクリアできること、などの見通しがつき、本工法を採用することとした。

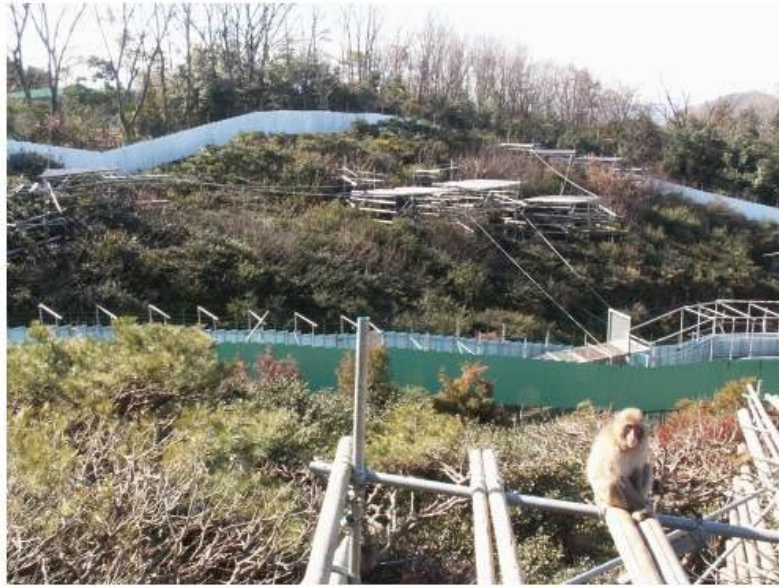
図1. 4放ジャングルジム

1) 第4放飼場：日本モンキーセンターによるこれまでの数十年に及ぶサル類の飼育で喬木はほぼ消失し、樹高2～5mのヒサカキ、アカマツなどが大部分を占める密集ブッシュ状であった。そのため、止まり木はこれらの樹冠を超える6mの高さとした。構造はボックス状に組んだ単管に丸太をワイヤーで固定するものとし、天井部には30～40cmおきに横材を並べて固定して、サルが登って休めるようにした。登り易さと補強を兼ねて、斜め方向に多数の単管や丸太を固定して、サルが揺さぶったり強風に晒されても倒壊しないようにした(図1)。

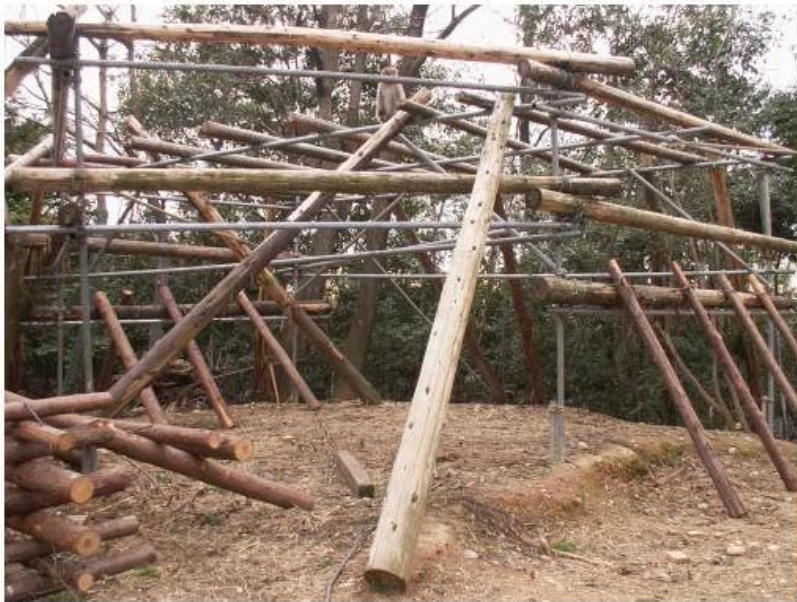
図2. 5放ジャングルジム

2) 第5放飼場：こちらはナラ類やアカマツ、スギ、サクラなどが自生する二次林で樹高も約15mと高く、止まり木は逆に4mと低くして、サルが途中で休めるようにした(図2)。4放と同様、斜めの支持材を多数組み込んで補強した。

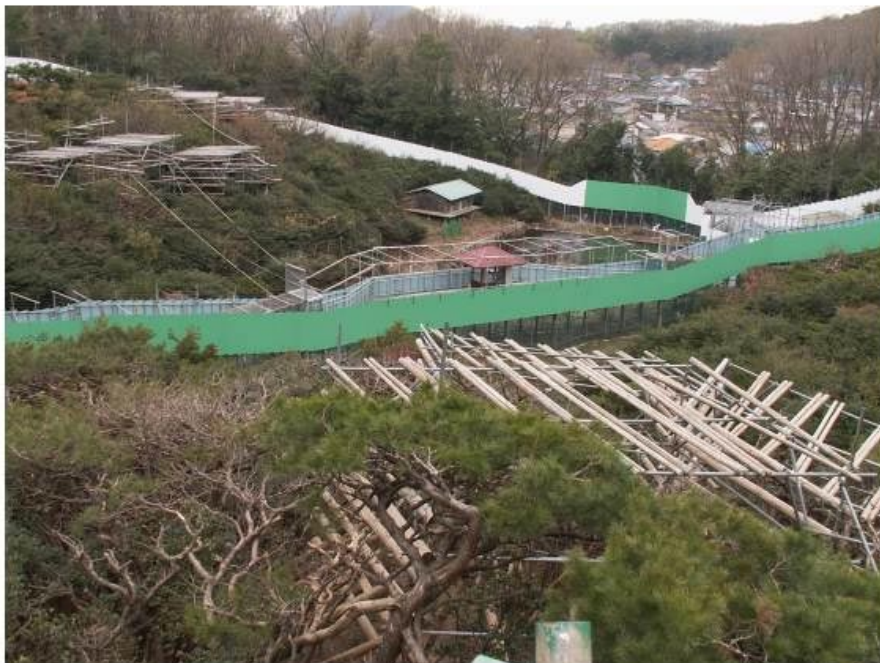
図1. 第4放飼場全体図（平面図）

1) 第4放飼場(図1): 1ヘクタールの広さがあり、背の低いヒサカキやアカマツなどが繁茂している。従来もサルの放飼場として使われてきたので、全周をフェンスと電柵で囲まれていた。これらを補修し、金網フェンスの上に2mの高さのパネルを設置することとした。また、場内をほぼ二つに仕切るようにフェンスで囲われた観察通路が設置されていたので、これを生かして2区画に分割することとした。その狙いは、可能ならば二つの区画に交互にサルを収容して植物の回復時間を持たせようということであった。また、もし必要な場合には、二つの群を同時に収容することができる。観察通路の中央にはやや広くなった観察ステージがあり、ここからは両方の区画が観察できる(図2)。場内に湧き水があり、細い水路を経てもっとも低い位置にある池に注いでいる。この水質をモニターすることは、適正なサル飼育密度を推算するのにいいデータとなると考えた。池の水中には、水草が繁茂し、トンボやウシガエル、小型の魚類も生息している。これらの生物が生存できる水質を保てるかどうか、環境評価の一つの指標にもなる。そのため、池には手を加えず、そのまま保存することとし、また継続的な水質検査を実施することにした。

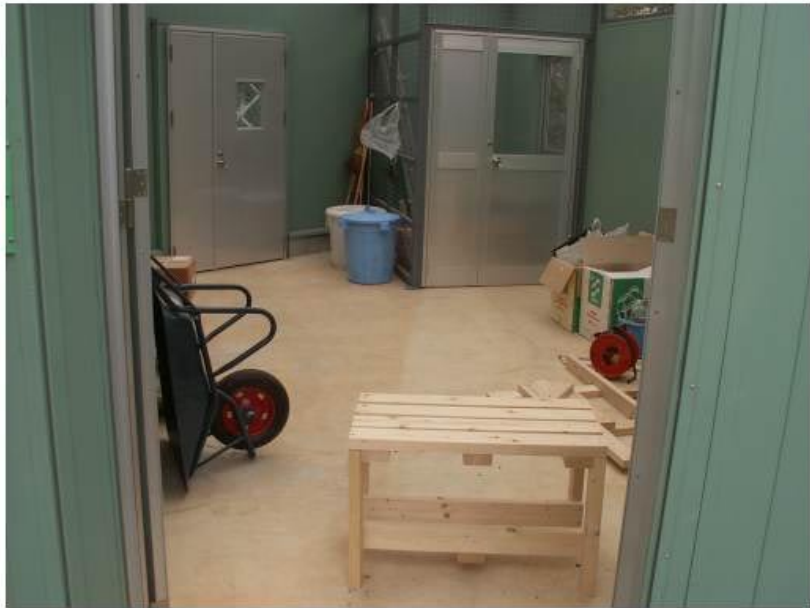
図7. 5放捕獲室

捕獲室は新設することとし、北東端におよそ8m×4m、高さ2.3mの施設を建設した(図7)。

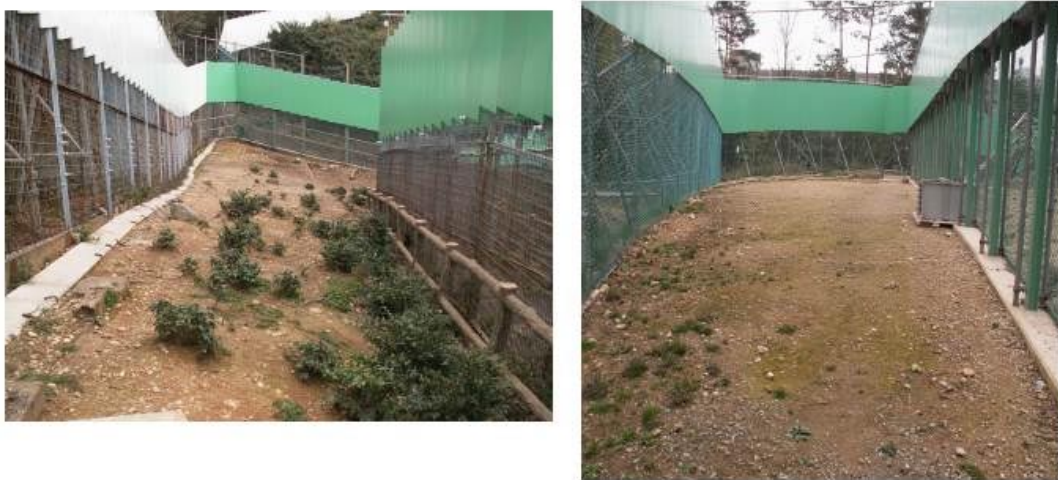
図8. 追い込み区画（左：4放、右：5放）

積にフェンスで区切り、まずサルをそこに追い込んでから捕獲室へ入れるのが適当と考え、それぞれに追い込み区画を設置した(図8)。

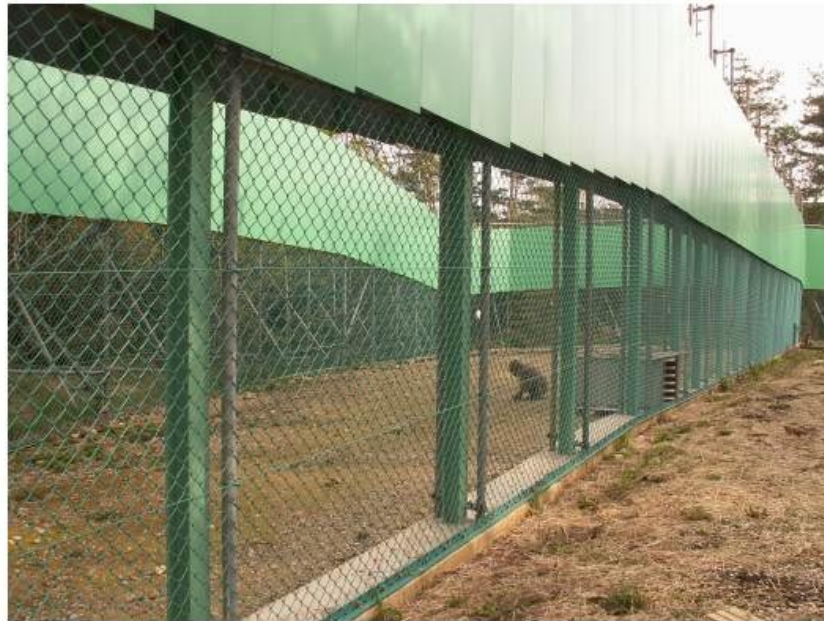
図9. 追い込み区画仕切りフェンス

放飼場と追い込み区画とが隣接する部分のフェンスは、支持単管で斜めに支えるとサルが登ることから、鉄筋コンクリート基礎に垂直な鉄柱を立てて、その両側にフェンスとパネルを二重に張る構造とした(図9)。

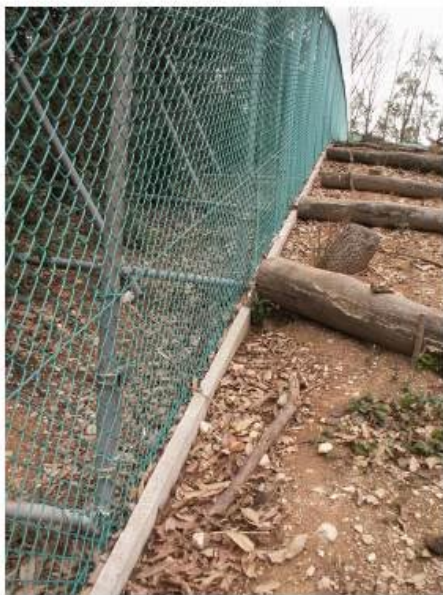
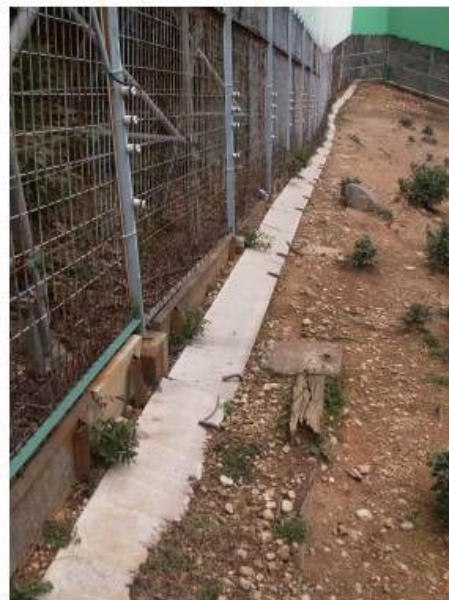
図10. 土掘り防止板（左：垂直に打ち込んだもの、右：水平に固定されたもの）

4) 土堀り防止板：フェンス下部は地中に打ち込んだ単管を支持材として金網を張る構造のため、地盤の上に鉄アングル材を横方向に張り渡すことになるが、地盤に凹凸がある場合は地面とアングル材との間に隙間ができる。また、サルが金網の下の土を手で掘って、穴を開けることもあり得る。それによる逸出を防止するため、金網アングル材の下に厚さ5cm、巾1.5m、高さ40cmのコンクリート板を埋め込んだ。垂直に埋め込むことが困難な場所では水平に置き、サルによって移動されないよう、端を曲げた鉄棒で固定した(図10)。

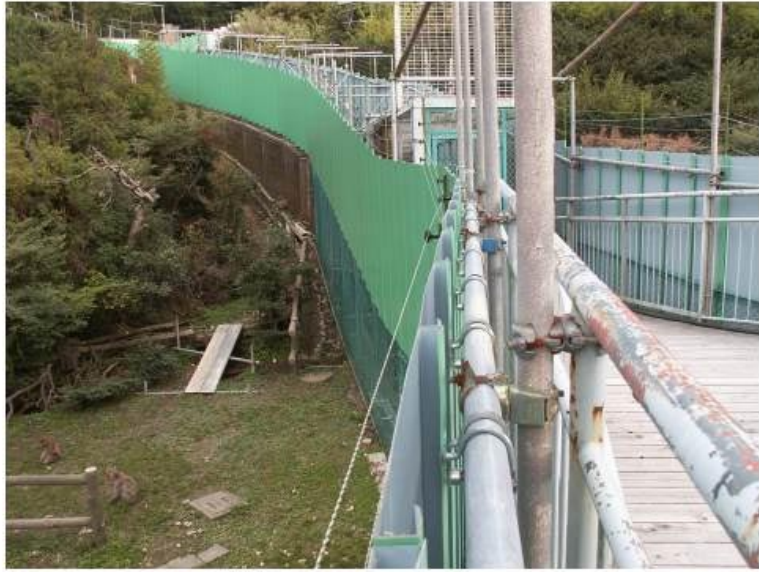
図11. フェンス上端部の電冊

5) 電柵：上半分は手がかりのない高さ4mのフェンスとしたことで、サルの逸出は十分防げると思われたが、ごくまれに自分で木の枝を堀に立てかけて登るサルも過去にいたので、念のためにフェンス上端付近に高圧電流を流す電柵を設置した(図11)。電圧は電源部で7000ボルトとした。電流は物体の導電度によって変化するので一定ではないが、この電圧では仮に人が素手で触っても強いショックがあるだけで害は生じない。とはいえ、うっかり触るのを避けるために危険を示す表示板を多数付けた。電源ボックスは各捕獲室に置き、フェンスの作業時には通電を切れるようにした。

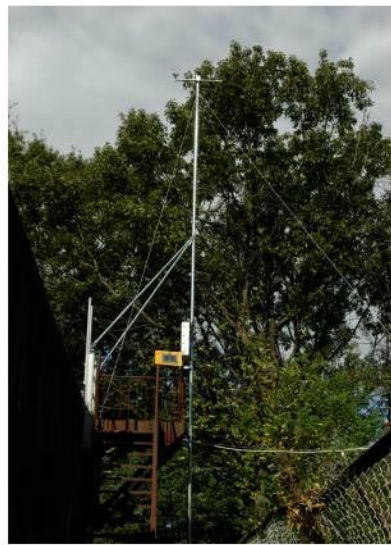
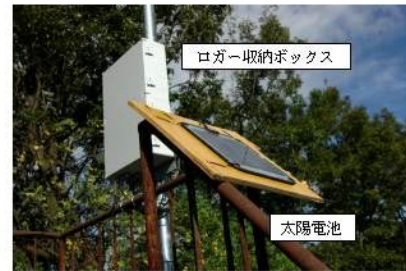
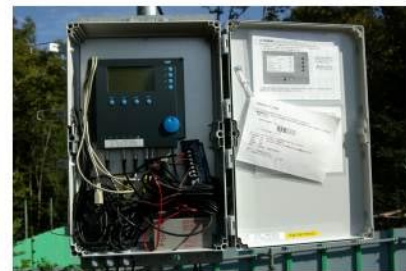
図-2 気象観測装置の概要（上：説明図、次ページ：写真）

電源は、太陽電池で起動しており、データロガー収納ボックスの南側に近接して階段の手すりに固定されている。日中に太陽電池から供給された電

力はレギュレータを介してバッテリーに蓄電され夜間の観測を維持している。

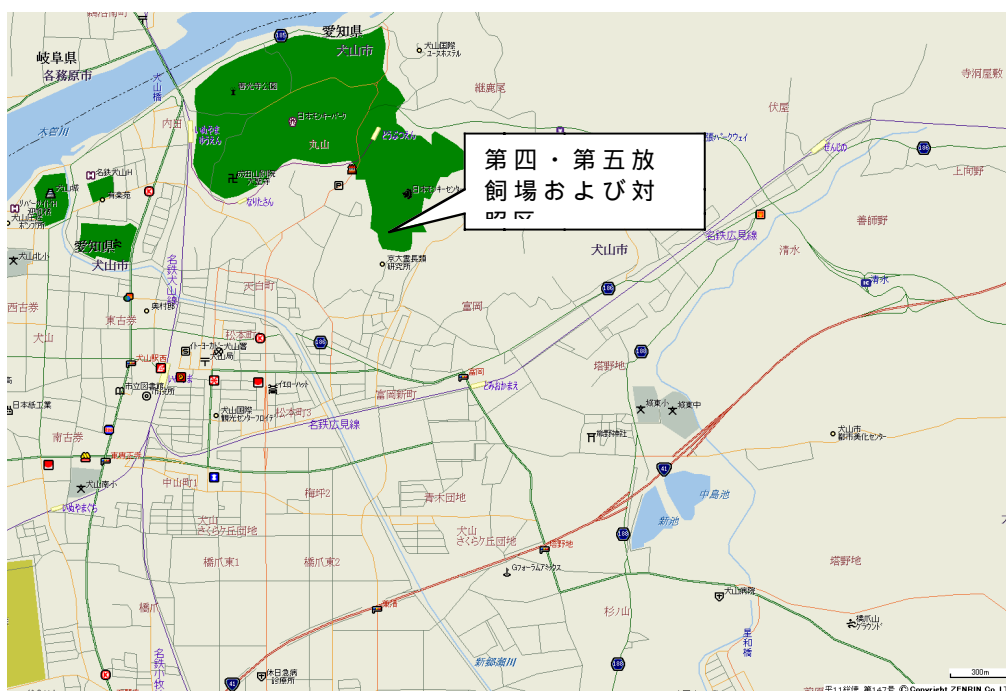
図-1 調査対象地の位置図

調査対象地の位置を図-1に示す。第五放飼場はサルの放飼によるインパクトを受けていない場所でアベマキやコナラが優占しかなりの高木となっ

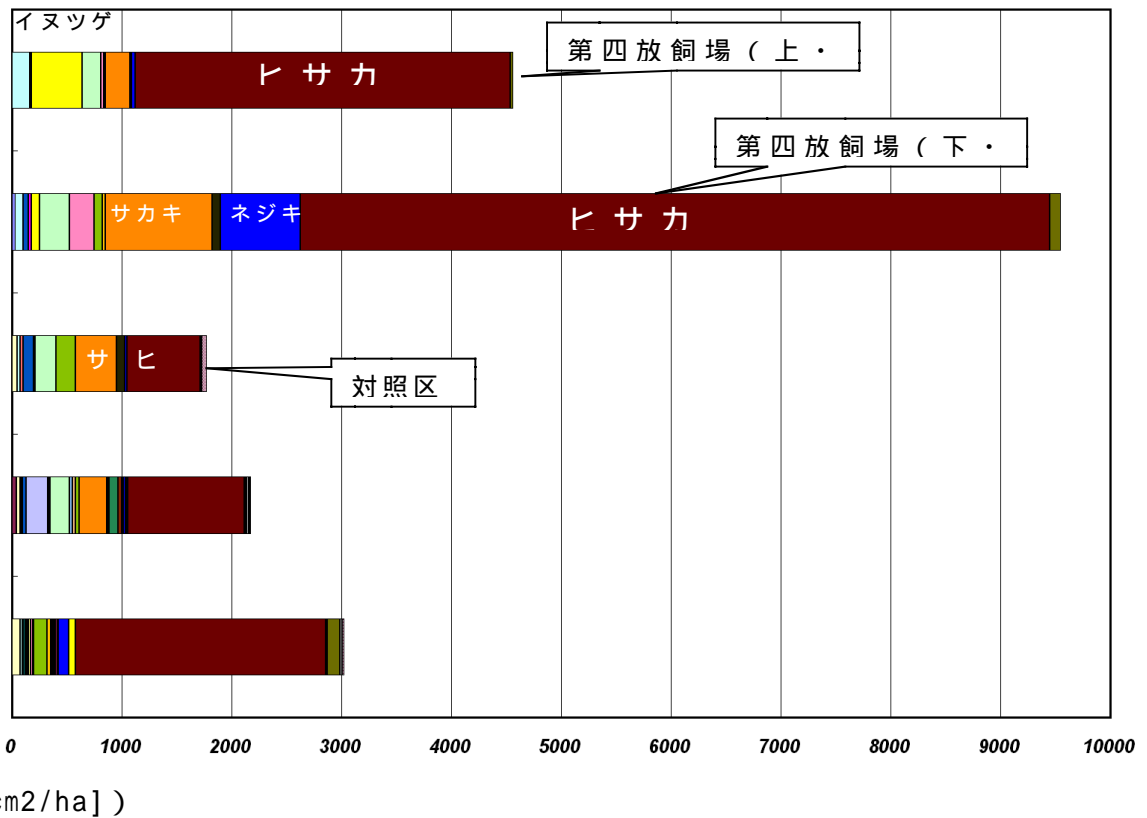
図-5 放飼場別の林分構造 (ヘクタールあたり本数密度 r [number/ha])

また、ヘクターあたりの本数密度で調査区間の比較を行ったものが図-5 である。通常、ヘクターあたりの胸高断面積が小さいところは概ね高木層が貧弱であり、本数密度が大きくなると予測される。第四放飼場は演習林一林班と比較して本数密度も胸高断面積も大きくなっており、第四放飼場が林床に光が届きにくい環境が理解できる。対照区は、本数密度において最も小さく、第五放飼場は演習林一林班と対照区との中間的な段階にある。また、いずれもヒサカキが出現個体数の大半を占めており、第四放飼場や演習林一林班では、70%以上を上る。第四放飼場（上・東）では、イヌツゲが第四放飼場（下・西）では、サカキ・ネジキがヒサカキについて多く出現する。サカキは対照区や第五放飼場でもヒサカキについて多く出現するものの、演習林一林班では、サカキは少ない。

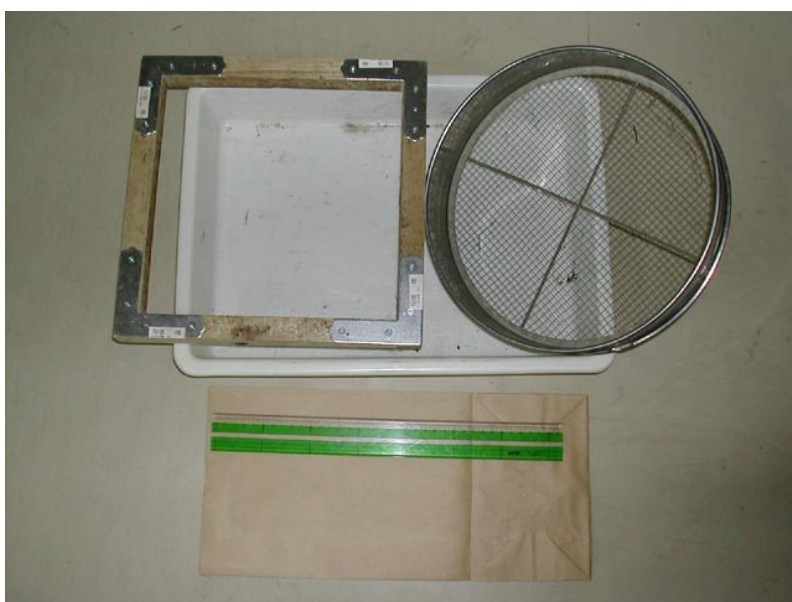
図-1 調査道具（内寸 25cm 角木枠、5mm 篩、トレイ、サンプル収納紙袋、メジャー）

トラップによる方法を採用するとすれば、ニホンザルによるイタズラを避けるために堅牢な保護対策を講じなければならないのでこの方法はとらず、一定量の土壌を採取してそこに棲息する土壌動物を対象として、同定が可能な大型動物に限って種レベルではなく目レベルまでの同定を行うこととした。それぞれの調査区「第五放飼場」「第四放飼場」「対照区」「演習林一林班」内部に調査時にランダムに 10 箇所のサンプリング地点を設け、辺長 25cm の正方形で深さ 5cm の土壌を採取している。試料は分析室に持ち帰るが、その際、落葉や石礫に付着し隠れている土壌動物は入念に採集するとともに篩を用いて粒径 5mm 以上の固形物を分別し現地に残した。分析室は東京大学愛知演習林犬山作業所であり、生残して動き回ると発見が容易であるため採取した日に土壌動物の拾い上げを行い、目の同定を行うとともに 50%メタノール溶液で満たした調査区名と調査日を記載したサンプル瓶に収納した。

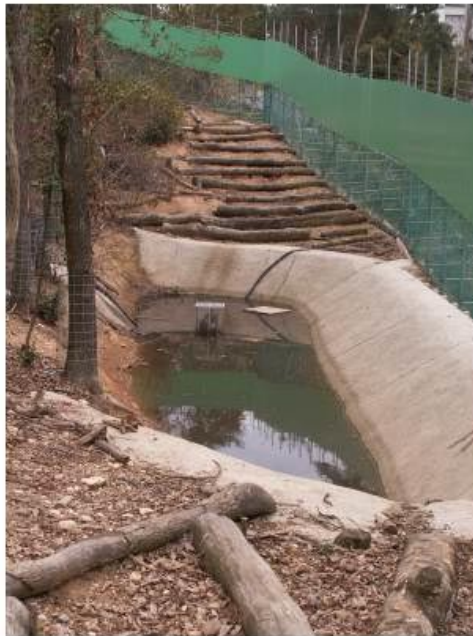
圖2. 5放 放水路

2) 第 5 放飼場：ここは山林に新しく放飼場を設けたので、第 4 放飼場とは異なる水管理の方法を採用して比較検討の材料とした。場内に標高を変えていくつかの貯水池を作り、それらを細い開放水路で結んで、もっとも低い場所にある最終池から最上部池へはポンプで水をくみ上げ、循環させることとした(図 2、3)。少量ずつの蒸発および水路外への水漏れがあるので、水道水を適宜補給した。上部池へ水を返送するパイプには、サルによって齧られるのを防ぐ目的で金網を巻いて保護した。

コンクリートで作った水路は、サルの飲用のほか夏季に水遊びをしたり、堅い固形飼料を水でふやかして食べるなどの利用も想定した。そして最下部の池の水質検査を定期的に行い、汚染度をモニターした。

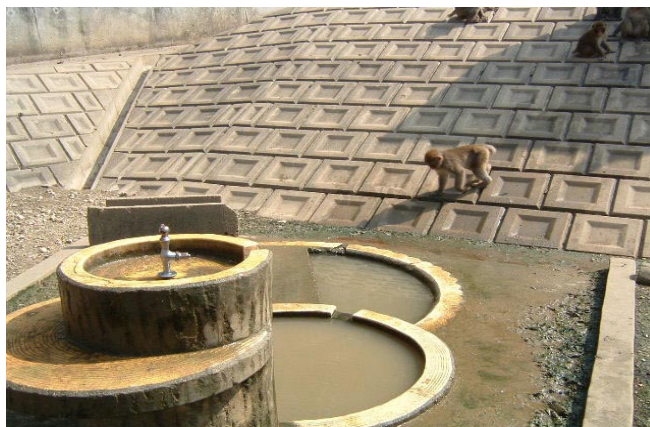
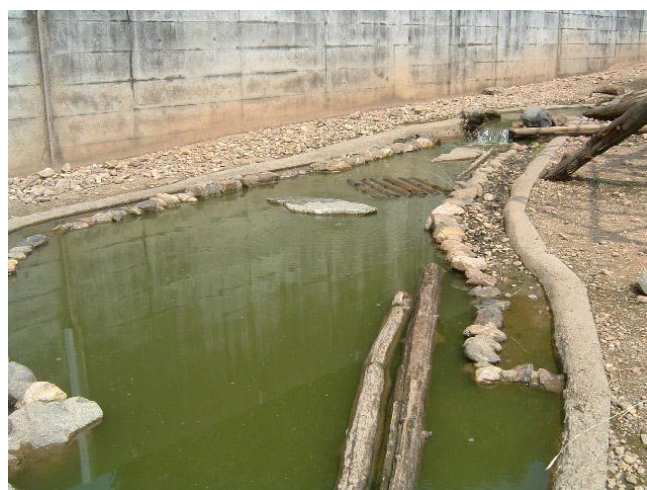
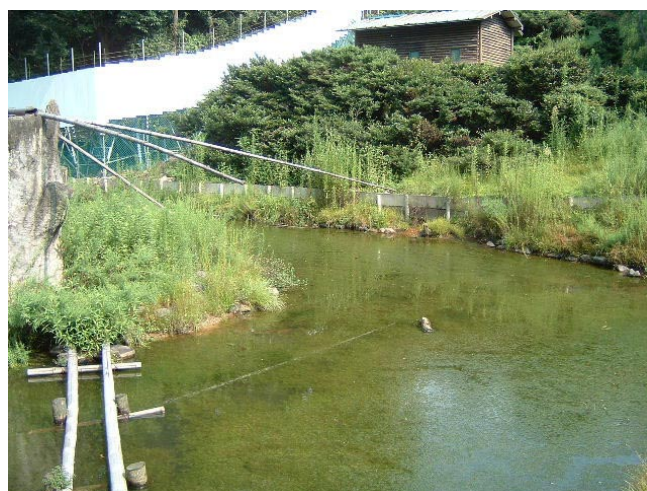
図1 代表的な放飼場の水飲み場、小川、調整池

採水場所は第 1～3 放飼場では場内の水飲み場と循環式小川、および場外の調整池、第 4、第 5 放飼場では場内の小川、調整池である。図 1 に代表的な小川や調整池が示してある。比較のため研究所外の農業用溜池 3 箇所を選んで採水した。採水は月 1 回とし、晴れた日におこなった。また大雨のあとは雨水による希釈の影響が考えられるので、水質が安定するまで数日待ってから採水した。

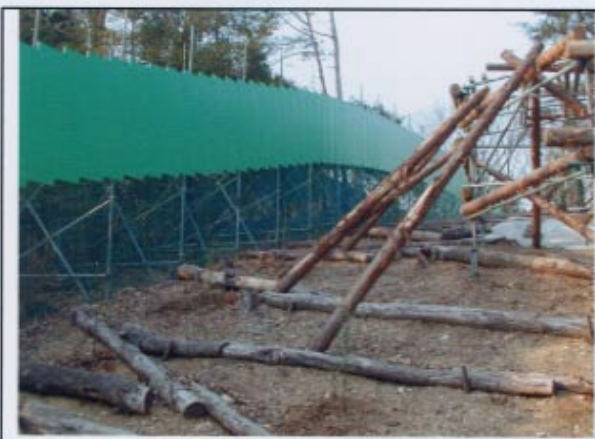
No. 16

第5放飼場に植えられたイヌマキ

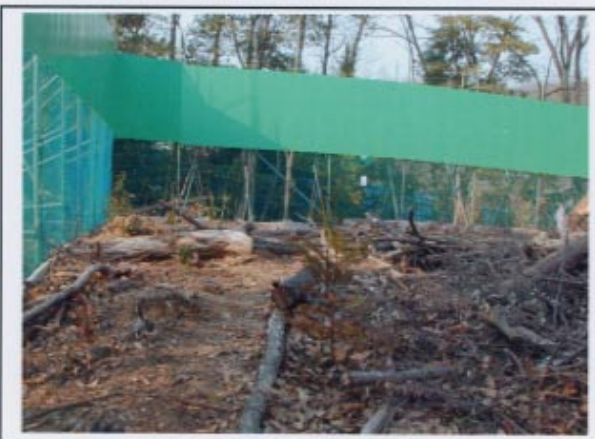
No. 17

第5放飼場上部の植栽状況

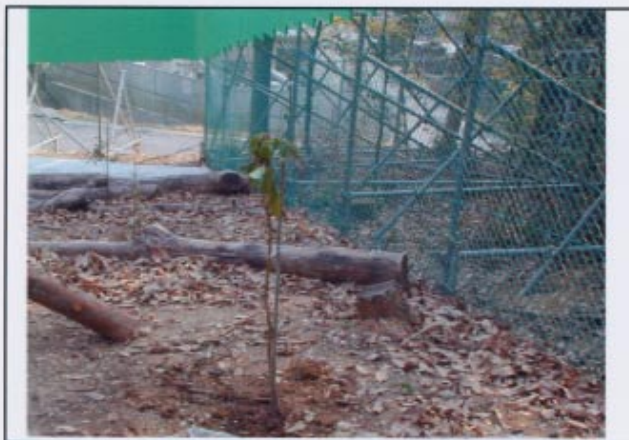
No. 18

第5放飼場に植えられたスギ

写真-6 第5放飼場への苗木植栽の様子(1)

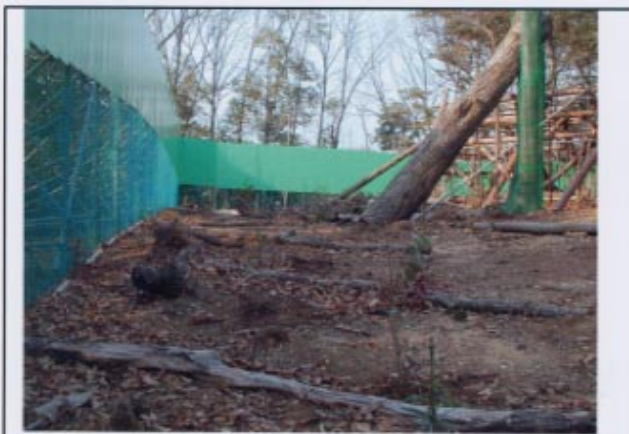
No. 19

第5放飼場に植えられたユズリハ

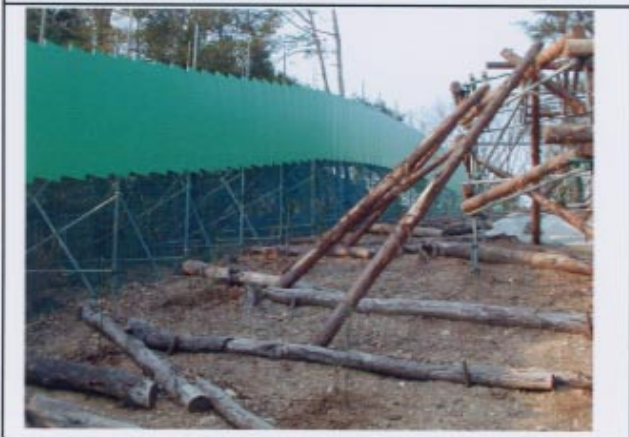
No. 20

第5放飼場斜面部の植栽状況

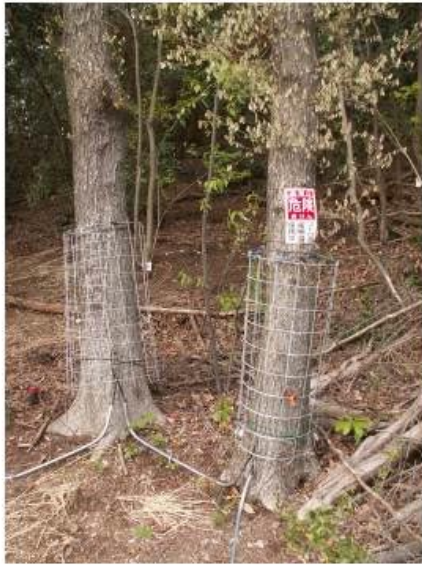
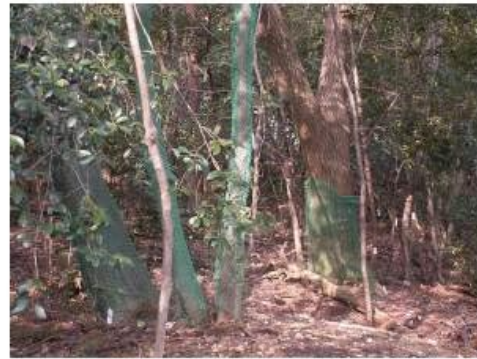
胸高径が20cmを超えるような木はなるべく保存することを目指して、サルが樹皮を齧らないように幹の大部分を金網や電線で保護することを試みた(図1)。これを施した部分はサルの食害を免れているが、高い部分の施工は困難であり、樹木主幹の下部を保護する程度と考えるのが妥当であろう。

図1. 樹木保護のための電線(左)と金網(右)

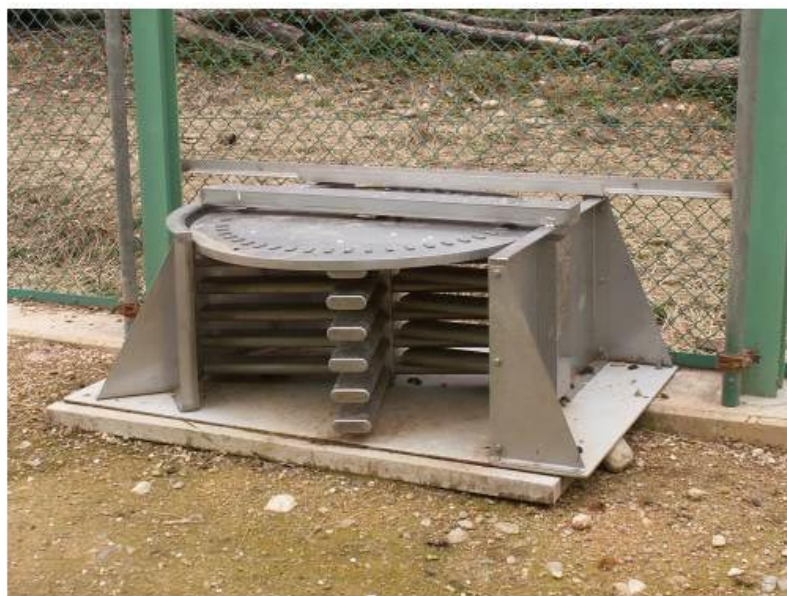
図1. 一方通行扉（回転ドア式）

回転ドアタイプは円筒状の回転部分を仕切った間仕切りの巾が狭かったので、体格の大きいサルは入りにくい欠点があった。押し蓋タイプは透明な樹脂で作られており、通り抜けようとして押せば簡単に通れるが、完全に通過して蓋が閉じてしまうと、戻ろうとしても蓋自体に指先がかからない構造になっている。開口部が出口方向にやや斜め上向きになっているので、力がかからない状態では蓋の自重によって常に閉じている。しかしながら、先に入った個体が不安を感じて戻ろうとしたときに次の個体が蓋を押し上げると、それを利用して蓋を開けて戻ることがあると予想し、間に 1 m 近い空間のある 2 重扉とした。欠点としては、蓋が透明で向こう側が見えるため、出口付近に順位の高い個体が位置しているときには他の個体は通ることをためらう場合が多々あった。

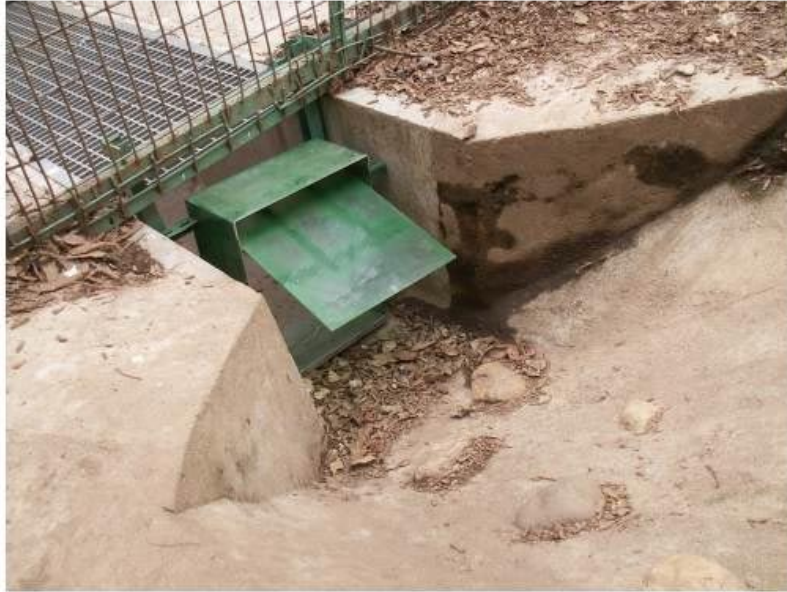
図2. 一方通行扉（押し扉式）

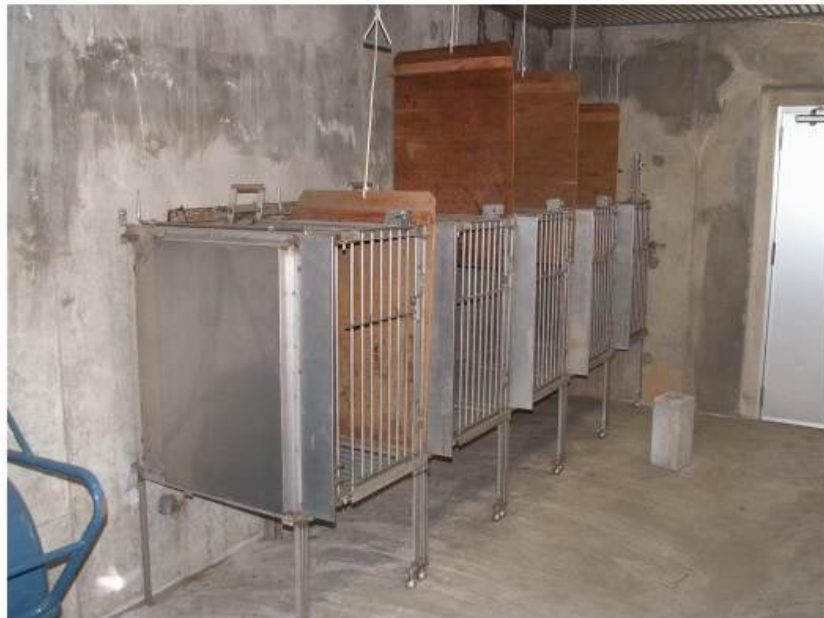
図3. 捕獲ケージ

これらの個室ケージの左右側面は、開閉できる上下スライド式になっており、上から吊るしたロープで開け閉めできる。各スライド板を上引き上げておいてサルを追い込むと、数頭が個室ケージを連ねた中に入るので、スライド板を操作してサルを1頭ずつ分ける。後は各ケージの狭体板を使ってサルを保定し、必要な作業を行う。採血や検査などが終了したサルは、反対側の出入り口から放飼場に戻す。

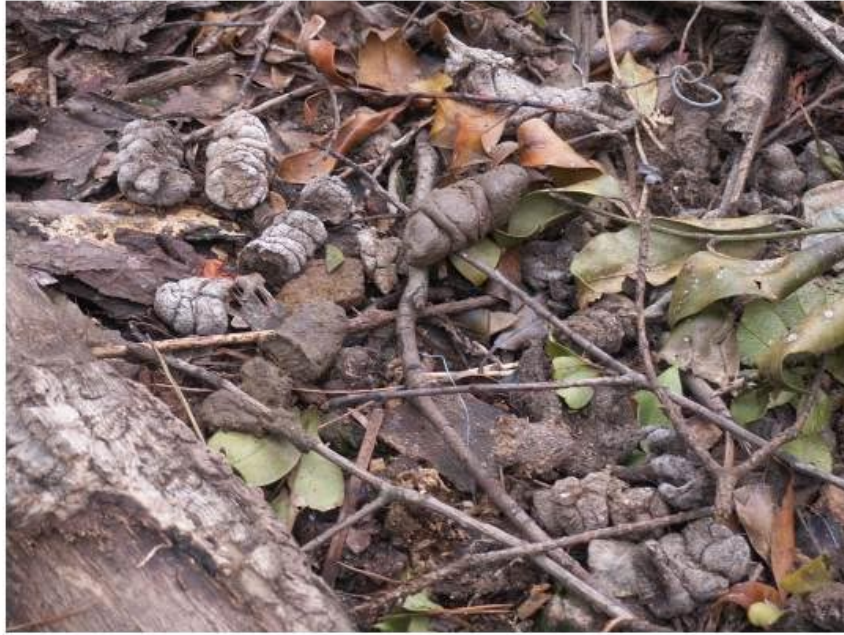
図1. 止まり木下の糞

水質でみると、4・5放飼場とも規制値をはるかに下回っており、この程度の飼育密度ではサル飼育による排泄物の問題はないと考えられる。また、場内にサル糞便が堆積して残るようなことがないかも調べたが、主に止まり木の下にある程度の量が残る(図1)ものの、それらも順次数日のうちに分解されており、季節要因による変動はあっても、堆積量が毎日累積することはなかった。場内の植物が保存でき、かつ水質の悪化が無ければ、仮に特定の場所に一定量の糞堆積があってもそれを定期的に処理すれば済み、サル飼育密度を左右するのは主として水質と樹木保存であると考えられる。よってニホンザルの場合、4・5両放飼場のような樹種・樹齢構成のケースでは、許容できる飼育密度はおおよそ56頭/8,200 m²であるとする事ができる。

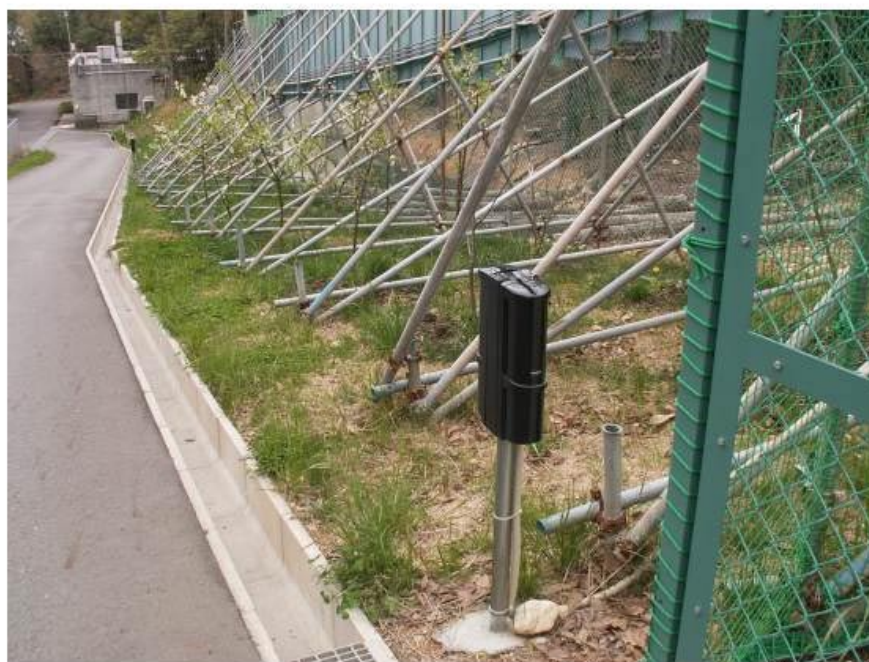
図1. 赤外線システム

二つの放飼場は周囲が雑木林で囲まれ、研究所の建物からも離れていて目が届きにくいので、外部から侵入してフェンスを破り、サルを逸走させようとする試みに対する対策が必要であった。二つの大きな放飼場の周りを更にフェンスで囲うことはコスト面から困難であったので、別の手段で不時の接近を感知し、警報を出すシステムを考案した。最初、赤外線ビーム、ワイヤーセンサーおよび熱感知器の三つの方式を試験した。

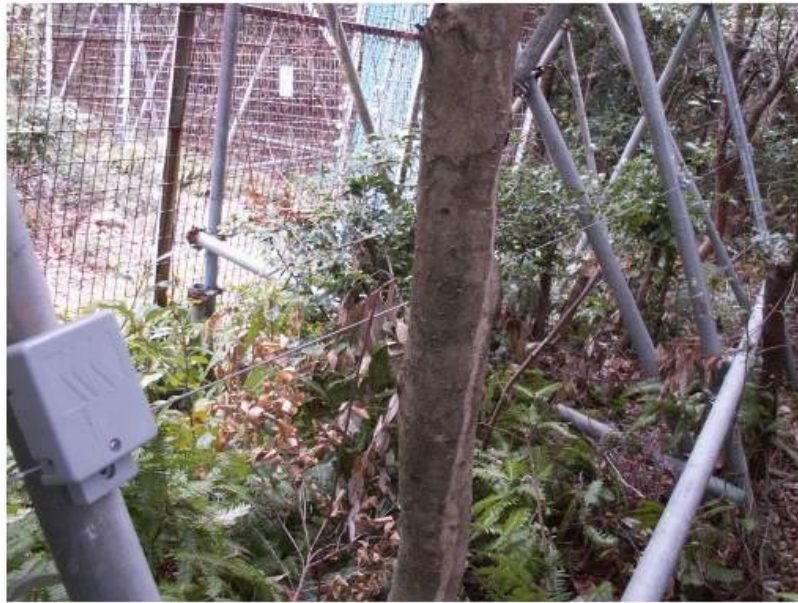
図2. ワイヤセンサー

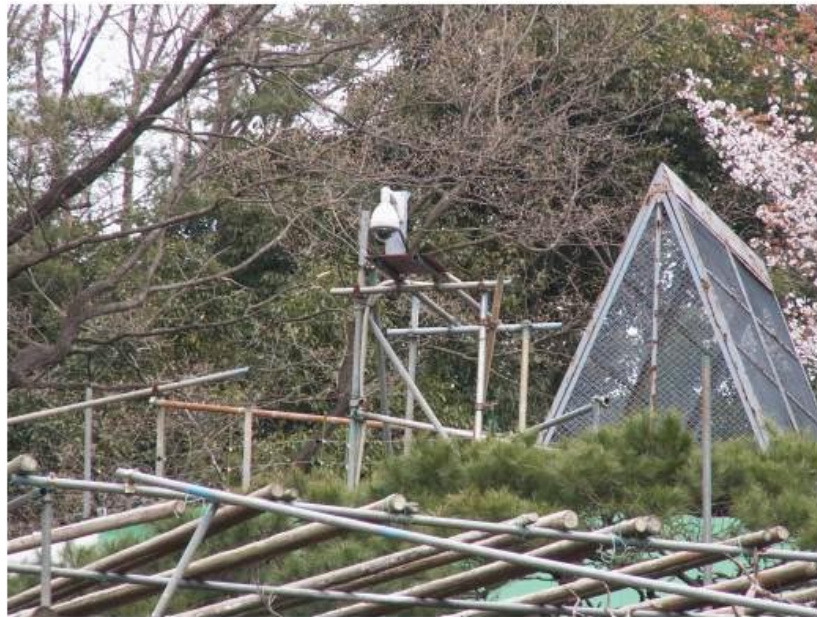
図1. 観察TV

放飼場全体を見渡す広角TVカメラも2基設置し、ビデオ録画も行えるようにした(図1)。
