日本クレア株式会社見学報告書

人類進化モデル研究センター

1月16日に日本クレア株式会社八百津生育場を見学した。以下に見学について報告する。

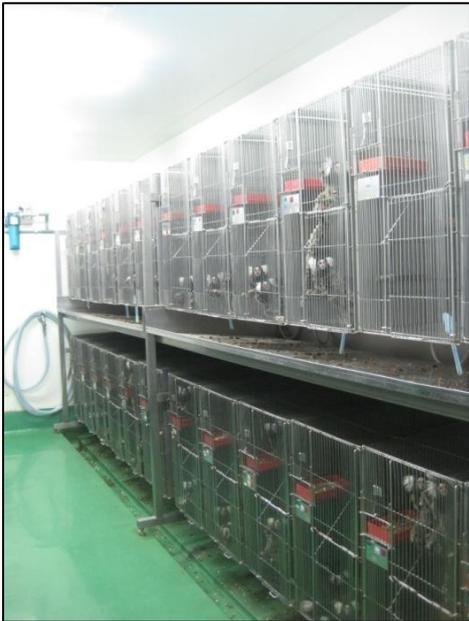
飼育室は、繁殖ペア、老齢個体、幼齢個体部屋に分けられており、どの飼育室も両側の壁にぎっしりとケージが二段になって並んでいた（写真3）。幼齢個体部屋のみ3頭以上で飼育されており、それ以外の部屋は1頭または2頭で飼育されていた。餌はそれぞれの年齢ステージに合わせたものが準備されており、固形飼料（SPS）を基本にしてゆでたまごやパン、カステラ、白米、チキンミールなどが与えられていた。顎の力が弱ったり、歯が抜け落ちたりしている老齢個体にはSPSをふやかすなどの配慮がなされていた。霊長研ではこれほど幅広い年齢層のマーモセットを見たことがないので、老齢になるにつれて現れる身体の変化を実際に見ることができてとても参考になった。

写真 3. ケージ室内

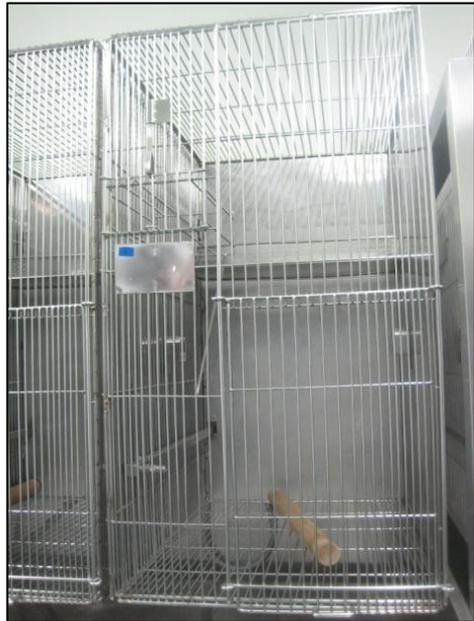
飼育ケージには、多くの工夫がなされていた。中でも印象的だったのは、ケージ正面の格子の間隔が左右両端ほど狭くなっていたことだ（写真4）。これはケージを並べて設置したときにマーモセットがケンカするのを防止するための工夫だった。ケージ間に板を設置するよりもコストを抑えることができるのだそうだ。求める効果とそれを得るためのコストの両方を考えることは、今の私には不足している意識だと思うので、これを参考にしっかりと意識していきたいと思った。また、ケージ内には段ボールや牛乳パックで作った隠れ場所が設置されていた（写真5）。霊長研ではほとんど使わない素材だったので驚いたが、マーモセットはよく利用していた。霊長研にそのまま導入することは難しいが、何かの形で参考にできたら良いなと思った。

写真 4. 飼育ケージ
(前面、天井の格子間隔が両端ほど狭い)

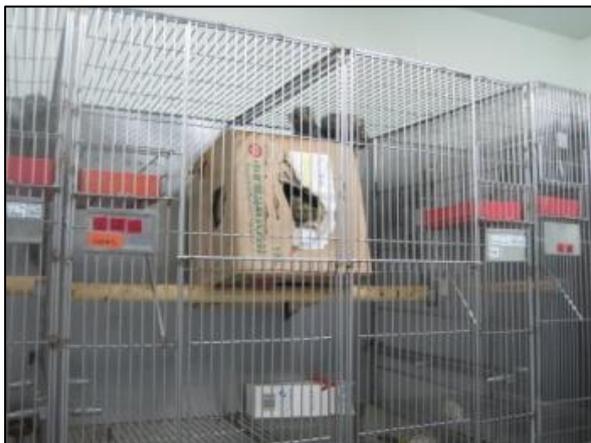
写真 5. 段ボールや牛乳パックを利用した隠れ場所
